Motion rörande farthinder.

Till årsmötet, för år 2021, för Dalhuggets samfällighetsförening

Motion från Hans och Lilian Eliasson. Dalhuggevägen 8.

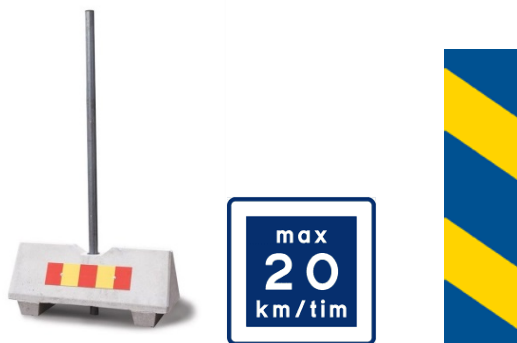
2. Ingående materiel

Exempel på betongsugga med stolpe, hastighetsskylt samt markering för fast sidohinder.

1. Utplacering av betongsuggor och hastighetsskyltar
 - a. En förträngning åstadkoms vid infarten till Dalhuggevägen samtidigt som hastighetsskyltar med 20 km/h sätts upp.
 - b. Ett antal sidoförskjutningshinder utefter Dalhuggevägen, åstadkoms med hjälp av betongsuggor.
 - c. Ett antal påminnelse skyltar, 20 km/h, sätts upp, exempelvis på stolpar i betongsuggorna.
 - d. Suggorna utrustas med stolpe för hastighetsskylt och markering för fast sidohinder.

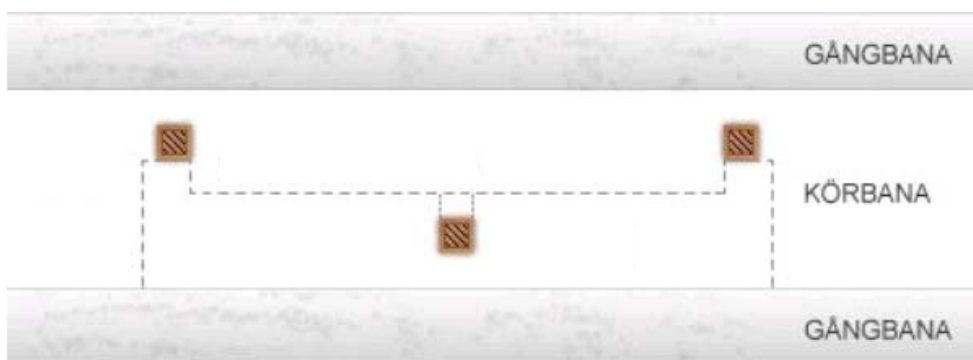
3. Exempel på mönster för utplacering av betongsuggor.

Förslag till alternativt sätt att begränsa hastigheten, genom att tvinga fordonen till sidoförflyttningar samt att skylta hastigheten till 20 km/h i området.
